RESOLUCIÓN de 26 de febrero de 2019, de la Consejería de Educación y Cultura, por la que se incoa expediente para la inclusión en el Inventario del Patrimonio Cultural de Asturias, con la categoría de edificio inventariado, de la iglesia de Santa María de Grado, concejo de Grado.

DESCRIPCIÓN DE LA IGLESIA DE SANTA MARÍA DE GRADO

ANEXO III DESCRIPCIÓN GRÁFICA DEL ENTORNO DE PROTECCIÓN DE LA IGLESIA DE SANTA MARÍA DE GRADO

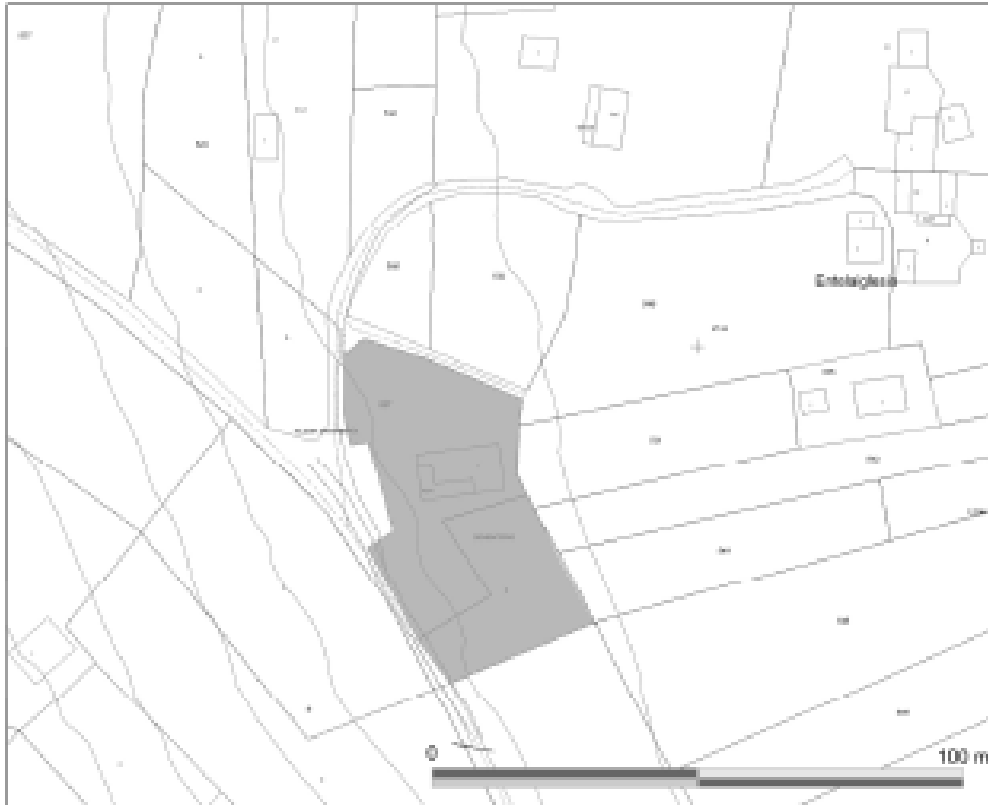
El ámbito de protección abarca una superficie de 1.676 metros cuadrados (de los 122 m² se corresponden con el propio edificio), incluyendo la parcela en la que se asienta la iglesia, su entorno inmediato, el cementerio parroquial y la subparcela más septentrional de la finca situada al Sur del templo.

Se estima oportuna la delimitación de un entorno de protección para la iglesia de Santa María de Grado, en el área en el que se estima que pueden existir evidencias arqueológicas relacionadas con la práctica devocional desarrollada durante siglos en el edificio.
