RESOLUCIÓN de 28 de febrero de 2019, de la Consejería de Educación y Cultura, por la que se incoa expediente para la inclusión en el Inventario del Patrimonio Cultural de Asturias, con la categoría de edificio inventariado, de la iglesia de San Francisco de Tineo, concejo de Tineo.

DESCRIPCIÓN DE LA IGLESIA DE SAN FRANCISCO DE TINEO

DESCRIPCIÓN LITERAL DEL ENTORNO DE PROTECCIÓN DE LA IGLESIA DE SAN FRANCISCO DE TINEO

ANEXO III
DESCRIPCIÓN GRÁFICA DEL ENTORNO DE PROTECCIÓN DE LA IGLESIA DE SAN FRANCISCO DE TINEO

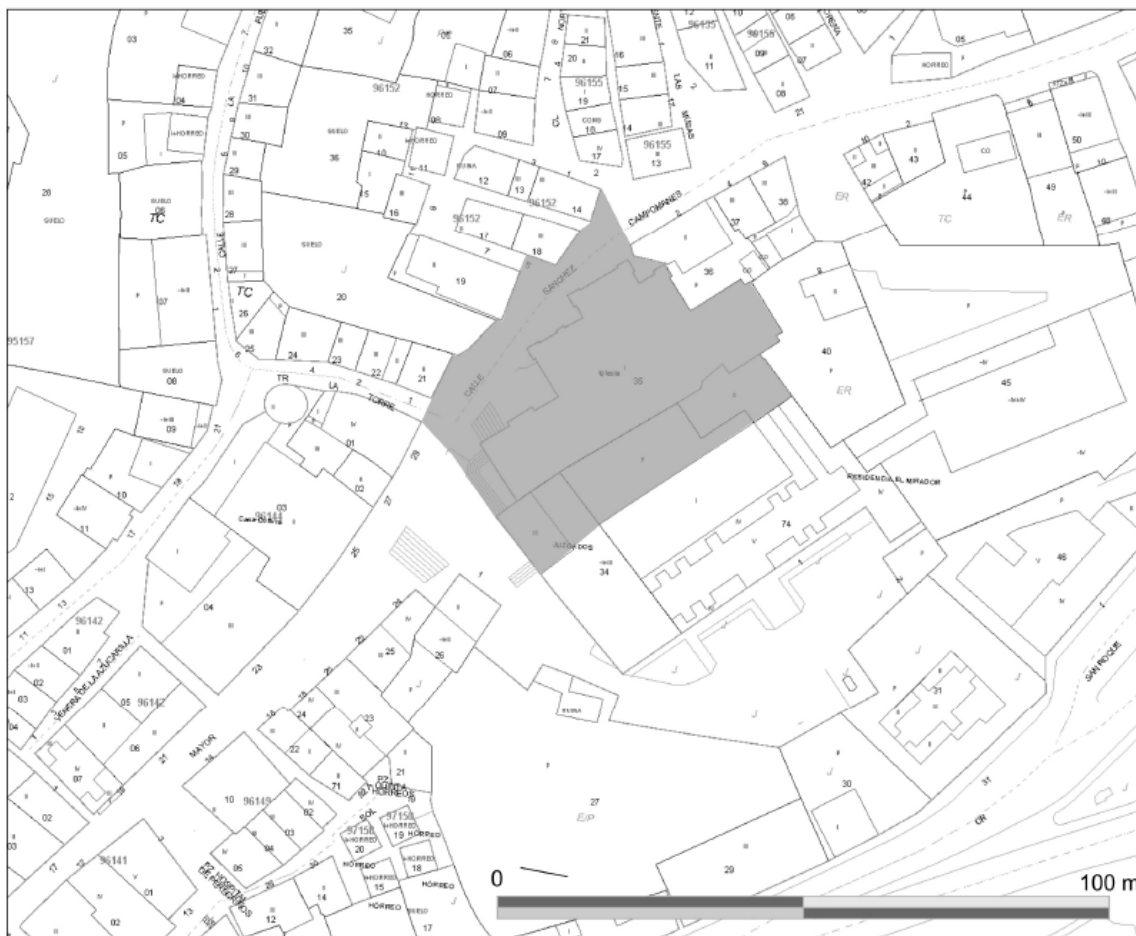
El ámbito de protección abarca una superficie de 18.939,5 metros cuadrados, que además del conjunto de la iglesia y el edificio de la sacristía (959 m²), incluyen el bajo del sector noroccidental del edificio de los Juzgados, en el que se inserta el primitivo acceso al patio del convento (aprox. 122 m²), el tramo del patio del convento no afectado por la construcción de la residencia de ancianos El Mirador (aprox. 238,5 m²), la escalinata situada ante la fachada Oeste y el tramo de la calle Sánchez Campomanes que discurre al pie del lateral septentrional de la iglesia (520 m², aprox.).

Se estima oportuna la delimitación de un entorno de protección para la iglesia de San Francisco de Tineo, en el área en el que se estima que pueden existir evidencias arqueológicas relacionadas con la práctica devocional desarrollada durante siglos en el edificio.
